Федеральное агентство
воздушного транспорта
(РОСАВИАЦИЯ)

Западно-Сибирское
межрегиональное территориальное
управление воздушного транспорта
(Западно-Сибирское
МТУ ВТ Росавиации)

АНАЛИЗ СОСТОЯНИЯ БЕЗОПАСНОСТИ ПОЛЕТОВ В ОСЕННЕ-ЗИМНИЙ ПЕРИОД 2011-2013 ГОДОВ

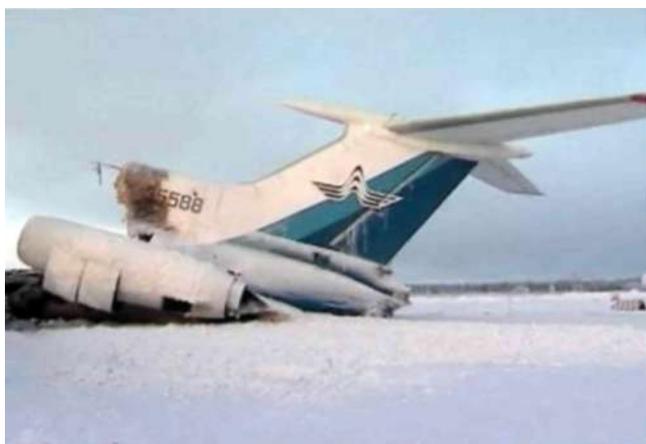
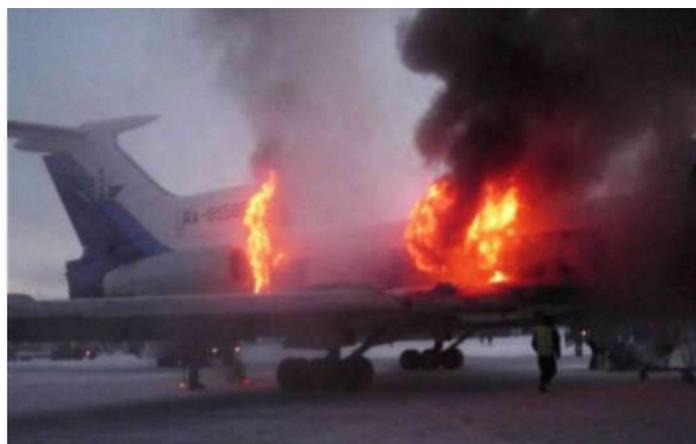
01.01.2011 в аэропорту Сургут потерпел катастрофу самолёт Ту-154Б-2 ЗАО «Авиакомпания «Когалымавиа» (фото 1, 2). После запуска двигателей и

подключения на бортовую сеть генераторов, на самолёте произошел пожар. В результате авиационного происшествия самолёт полностью сгорел.

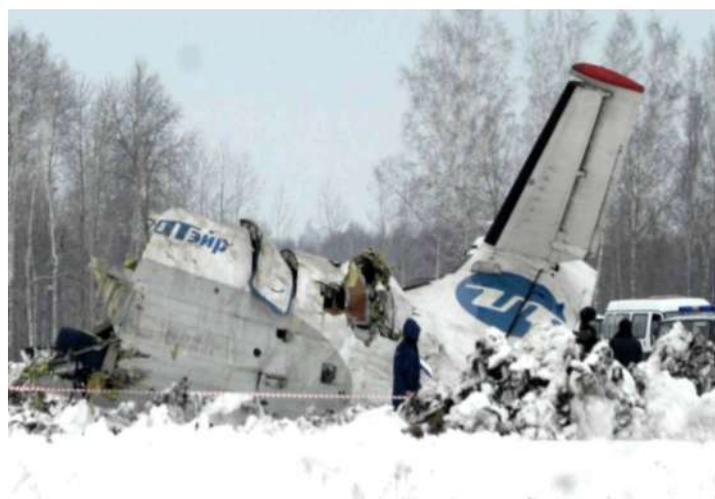
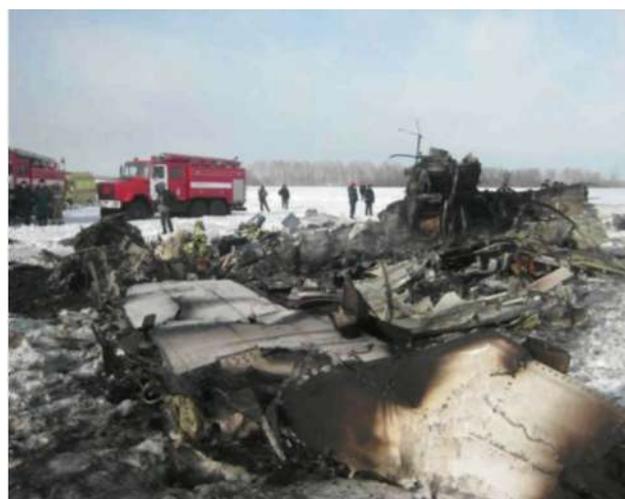
02.04.2012 в аэропорту Тюмень потерпел катастрофу самолёт АTR-72-201 ОАО «Авиакомпания «ЮТэйр» (фото 3, 4). После взлёта и уборки шасси, при наборе высоты 700 футов, после уборки закрылков самолёт со значительным левым креном перешел на снижение и столкнулся с землёй. Самолёт был обнаружен по курсу взлёта на удалении 4-5 км от торца ВПП. Самолёт разрушен и частично сгорел. Погибли 4 члена экипажа и 29 пассажиров.

Непосредственной причиной катастрофы явилось принятие КВС решения на вылет без проведения противообледенительной обработки при наличии на

поверхности самолета снежно-ледяных отложений, обнаруженных экипажем при рулении воздушного судна, что привело к ухудшению аэродинамических характеристик самолета и его сваливанию в наборе высоты после взлета, а также не распознавание экипажем выхода самолета на данный режим и, как следствие, непринятие мер для вывода самолета на эксплуатационные режимы полета.

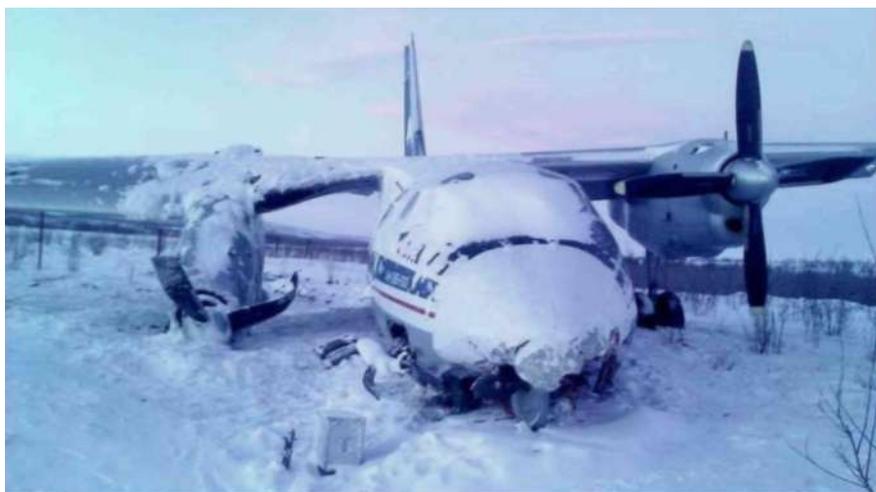
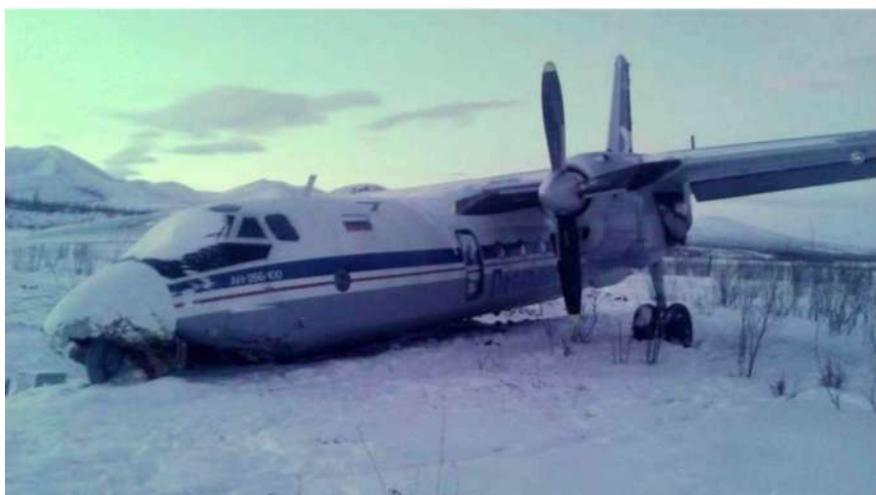
21.11.2012 в аэропорту «Депутатский» (Республика Саха (Якутия) произошла авария самолёта Ан-26Б-100 ОАО «Авиакомпания «Полярные авиалинии» (фото 5, 6). Выполнялся регулярный пассажирский рейс Якутск - Депутатский.

Посадка произведена в условиях сумерек, в установленной зоне приземления, левее оси ГВП, под небольшим углом влево. По следам движения

прослеживается касание и отделение шасси от ГВПП. Дальнейшее движение самолёта происходило с опусканием носовой части и касанием её о поверхность ГВПП. На удалении 350 метров от первого касания самолёт сошел колесом левой опоры шасси на снежный бруствер высотой 20-50 см, расположенный по краю ГВПП. В дальнейшем самолёт выкатился за пределы спланированной части лётного поля и получил значительные повреждения.

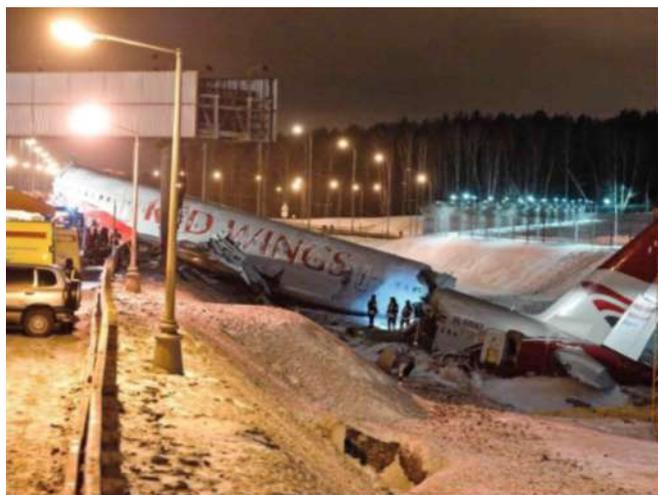
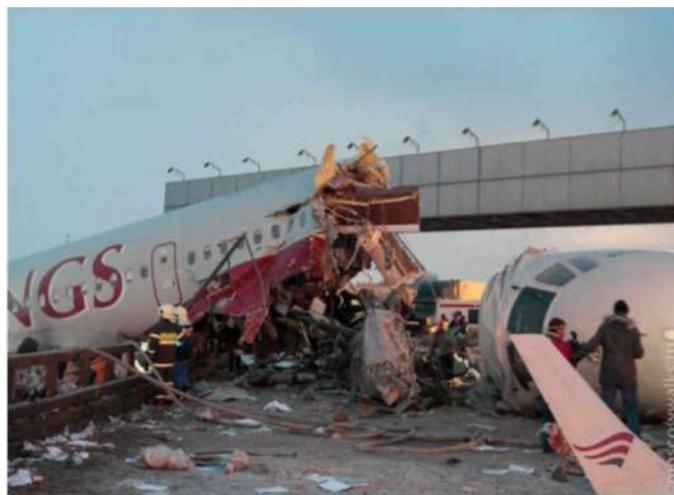
29.12.2012 в аэропорту Внуково произошла катастрофа самолёта Ту-204-100 ЗАО «Ред Вингс» (*фото 7, 8*). На борту ВС находились 3 члена лётного экипажа и 5 членов cabinного экипажа. Пассажиров не было.

При выполнении посадки произошло продольное выкатывание на 323 метра от торца ВПП. В процессе выкатывания произошло разрушение и частичное возгорание ВС. 3 члена лётного экипажа и один член cabinного экипажа погибли. Остальные получили травмы различной степени тяжести. Расследование не завершено.

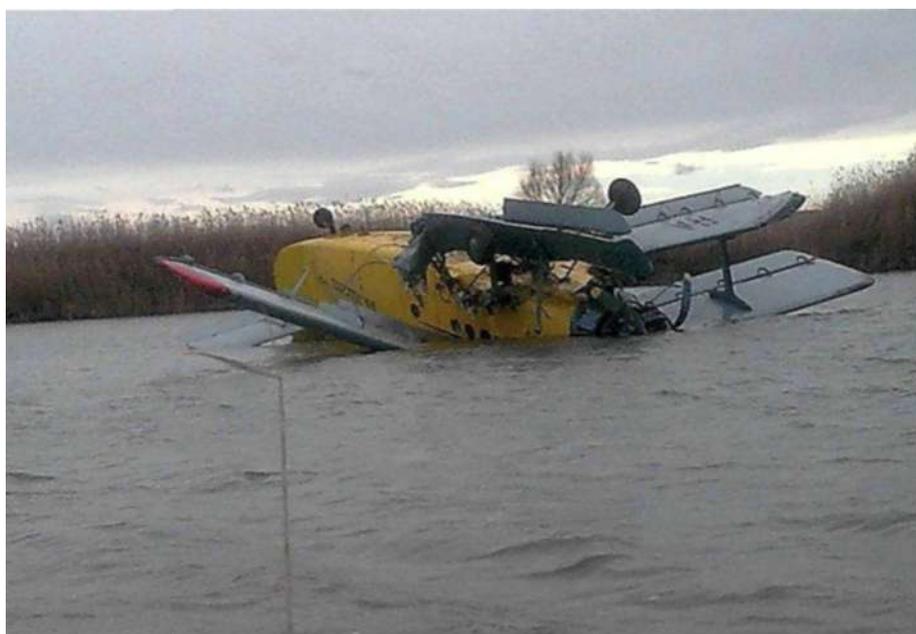
Фото 13

22.03.2013 в Краснодарском крае произошла катастрофа самолёта Ан-2 ООО «Авиакомпания «ЮГ-ЛАЙН» (*фото 13*). При выполнении АХР, из-за перебоев в работе двигателя экипаж произвёл вынужденную посадку на подобранную с воздуха площадку в 3-х км от 1111 «Восточная». После замены карбюратора и опробовании двигателя, экипаж принял решение о перелёте самолёта на ПП «Восточная». На высоте 30 метров произошло выключение двигателя. Экипаж принял решение о выполнении посадки перед собой. Из-за малого запаса высоты произошло приводнение самолёта на мелководье Батахинского пруда с последующим полным капотом самолёта. КВС погиб, второй пилот выбрался самостоятельно.

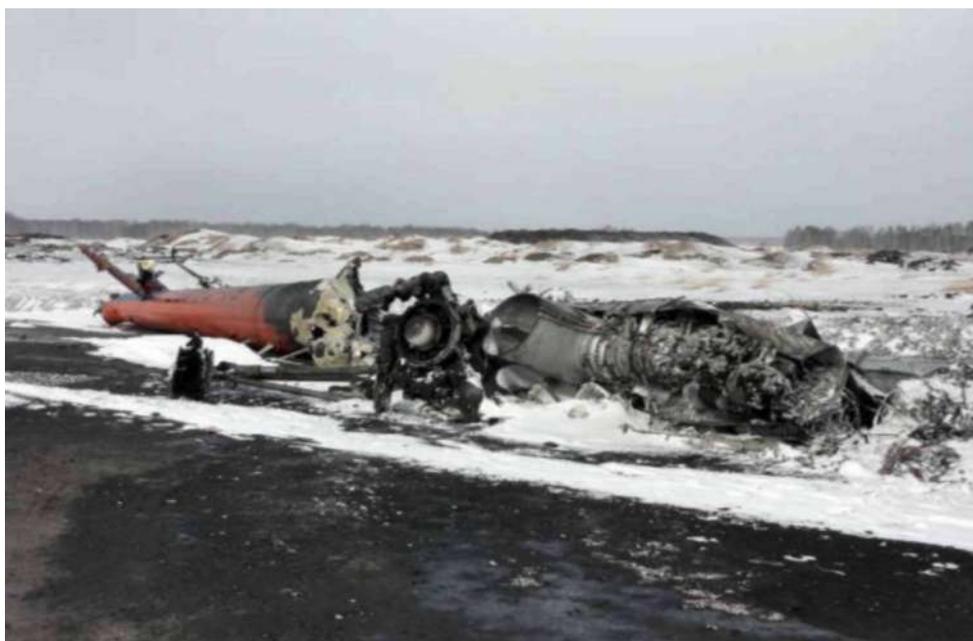
Фото 14

15.03.2011 при выполнении тренировочного полета на вертолете Ми-8Т ООО «АэроГео» на посадочной площадке «Северный» Красноярского края, с имитацией отказа (дресселированием) одного двигателя, произошла авария (*фото 14*). Вследствие перевода левого двигателя на режим малого газа при висении на высоте около 20 метров, произошло резкое снижение, грубое приземление, разрушение вертолета и пожар.

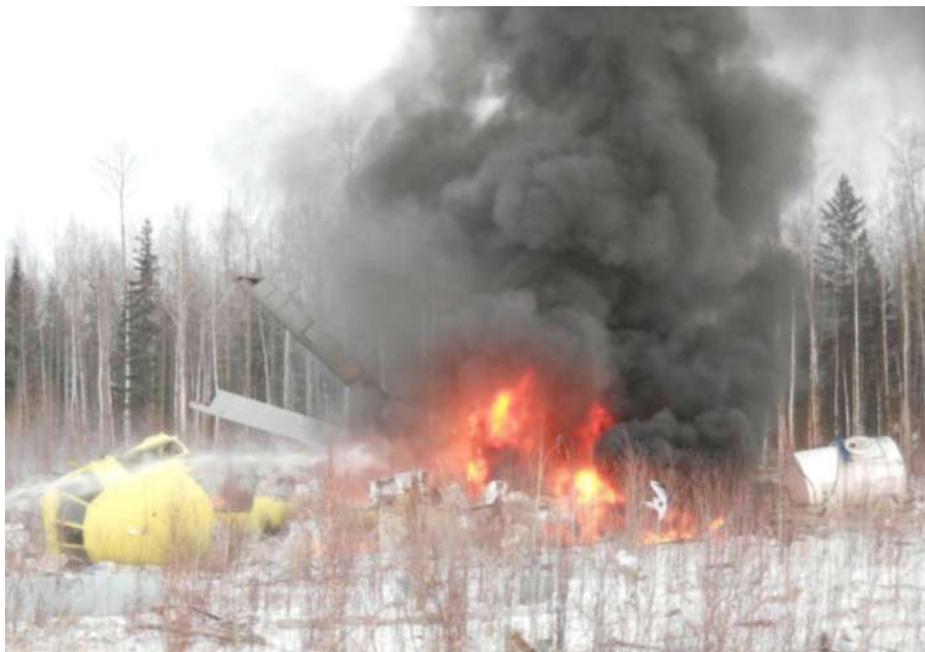
Фото 15

20.12.2011 на посадочной площадке в районе Тайлоковского месторождения Ханты - Мансийского автономного округа потерпел катастрофу вертолёт Ми-26Т ОАО «Нефтеюганский ОАО» (*фото 15*). При выполнении захода на площадку для отцепки с внешней подвески груза (пустой ёмкости), на высоте 60 метров, произошло разрушение фюзеляжа в районе шпангоутов № 33-№ 36.

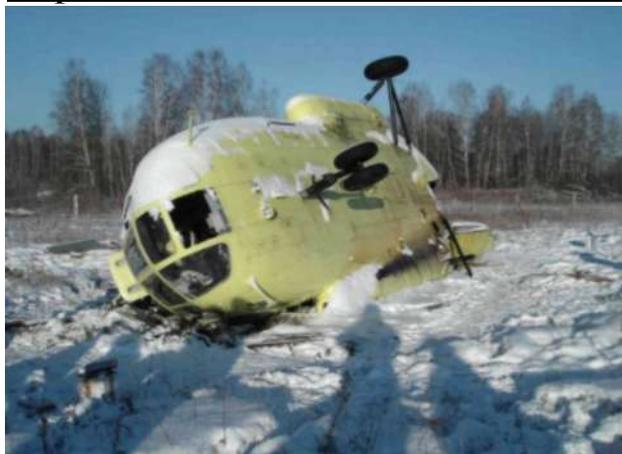
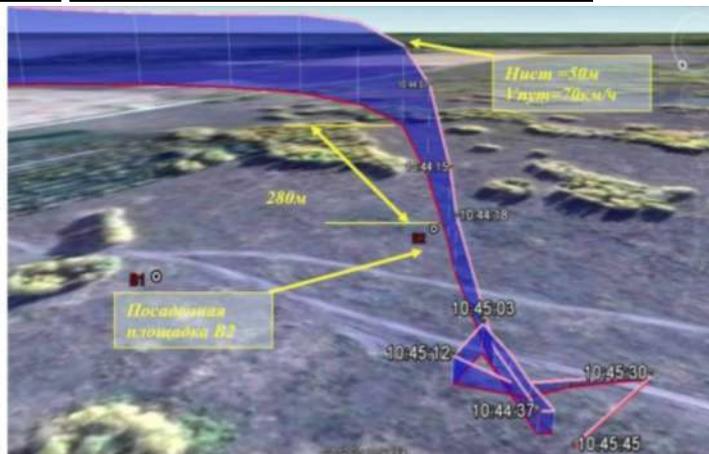
17.11.2012 в районе населённого пункта «Седельниково» Омской области потерпел аварию вертолёт Ми-8Т ОАО «Авиакомпания «ЮТэйр» (*фото 16, 17*). Выполнялся полёт по перевозке вахтовых бригад заказчика по маршруту 1111 «Игол 0 км» - ПП «Седельниково РТК». На борту вертолёта находились 19 пассажиров и 340 кг груза. В процессе выполнения посадки началось неуправляемое вращение вертолёта влево, предотвратить которое экипаж не смог. Вертолёт столкнулся с землёй и опрокинулся на правый борт. Вертолёт получил повреждение, 9 пассажиров травмировано.

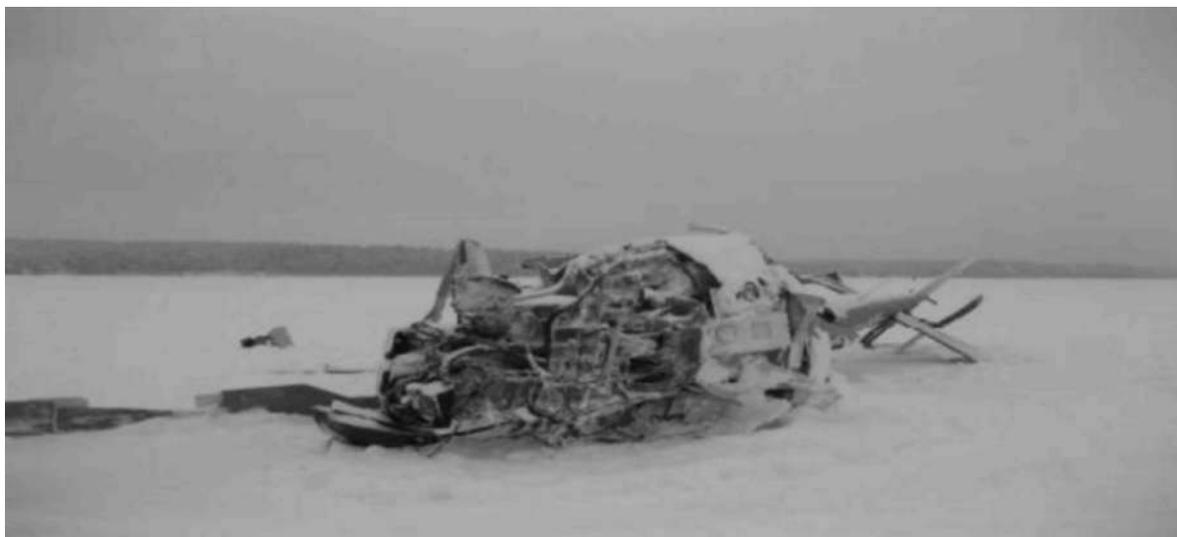
Фото 18

20.01.2011 на озере Сухо дольское (Ленинградская область) потерпел катастрофу вертолёт AS-355N Региональной общественной организации «Вертолётный клуб» (*фото 18*). Полёт выполнялся в сложных метеоусловиях: нижняя граница облачности 50-100 метров, видимость 2-3 км, снег. Решение на вылет было принято КВС по нелётному прогнозу погоды по маршруту. Полёт проходил над заснеженной поверхностью Ладожского озера, на высоте около 200 метров. При подлёте к береговой черте вертолёт попал в зону обледенения. КВС выполнил посадку на подобранную с воздуха площадку. После удаления льда с остекления продолжил полёт по маршруту. О вынужденной посадке КВС органам УВД не доложил. По мере приближения к пункту посадки метеоусловия ухудшились и стали ниже минимума. КВС снизился на высоту ниже безопасной и продолжил полёт вдоль линейного ориентира (железной дороги) и принял решение произвести посадку на лёд озера Суходольское.

Экипаж при пилотировании вертолёта использовал GPS. После пересечения береговой черты озера произошло столкновение вертолёта со льдом озера. В результате авиационного происшествия погиб один пассажир, три пассажира получили травмы различной степени тяжести. Авиационное происшествие произошло из-за потери КВС пространственной ориентировки при выполнении посадки в условиях ограниченной видимости и «близны» подстилающей поверхности вследствие не принятия своевременного решения о прекращении выполнения полёта при встрече погодных условий, не позволяющих продолжать полёт по ПВП. Этому способствовало выполнение полёта в условиях обледенения на вертолёте, не сертифицированном к полётам в этих условиях, отсутствие у КВС опыта полётов на вертолёте с прямой системой индикации пространственного положения, несоблюдения требований сертификата типа по характеристикам приборного оборудования (замена приборов, отградуированных в футах, на метрические), а также использование для пилотирования данных по высоте и скорости с приёмника GPS.

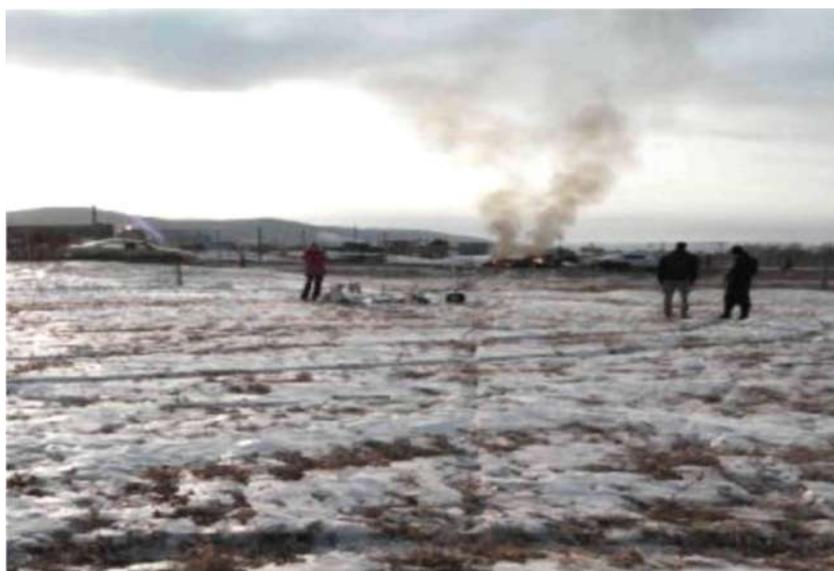
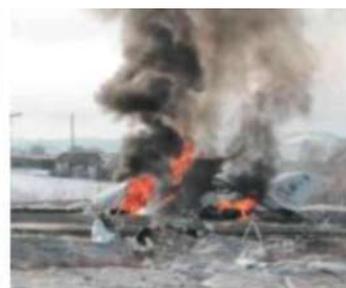
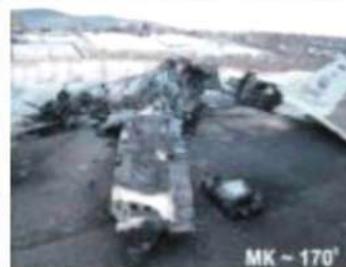
06.03.2011 в населённом пункте Кузнецове (Красноярский край) потерпел аварию самолет P-2002 Sierra ООО «Авиакомпания «ЧелАвиа» (*фото 19, 20, 21*). Взлёт выполнялся с заснеженной и укатанной ГВП. После отрыва, по показаниям КВС, обороты двигателя незначительно самопроизвольно снизились, самолёт приземлился за пределами ВПП, столкнулся с проволочным ограждением аэродрома и остановился на проезжей части автодороги.

По заключению комиссии авария произошла, наиболее вероятно, из-за сваливания самолёта, что привело к его приземлению и столкновению с наземными препятствиями.

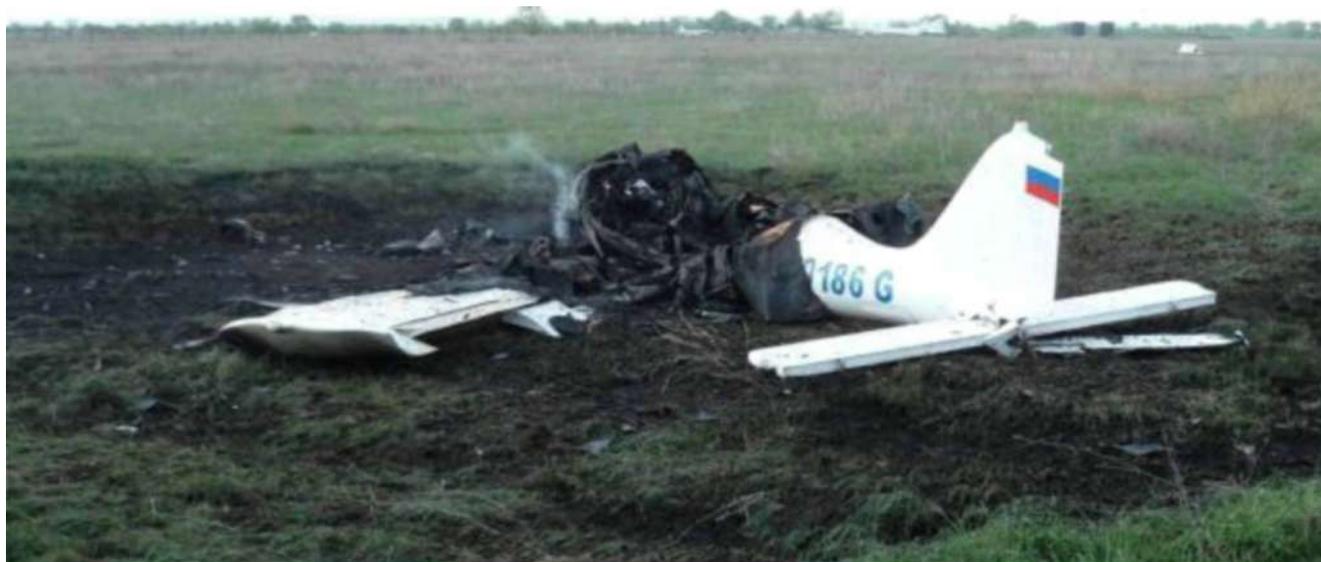
Фото 33

26.04.2012 на аэродроме Смышляевка произошла катастрофа самолёта Элитар-202, принадлежащего некоммерческому партнёрству «Аэроклуб Кондор» (фото 33). Выполнялся учебно-тренировочный полёт. На борту ВС находился пилот-инструктор и один пассажир. После взлёта, на высоте 50-60 метров, произошло падение мощности двигателя. КВС принял решение о выполнении посадки с обратным курсом.

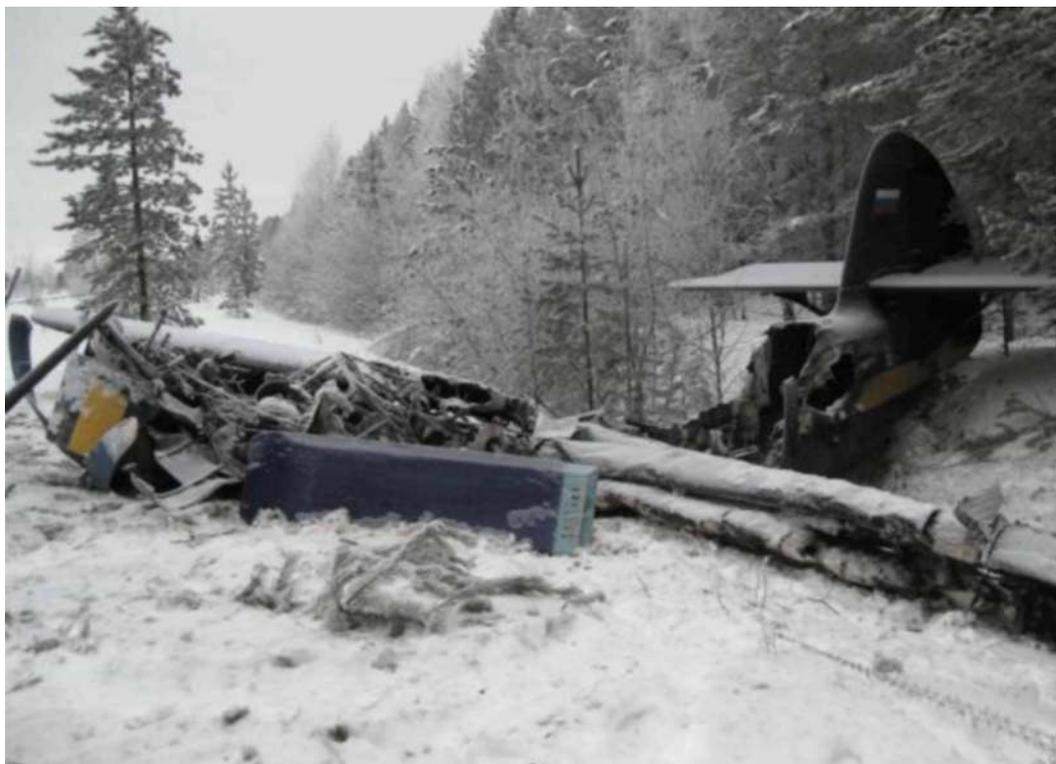
Фото 34

25.11.2012 на ПП «Югорск-2» (Ханты-Мансийский АО) потерпел катастрофу самолёт Ан-2, принадлежащий частному лицу (*фото 34*).

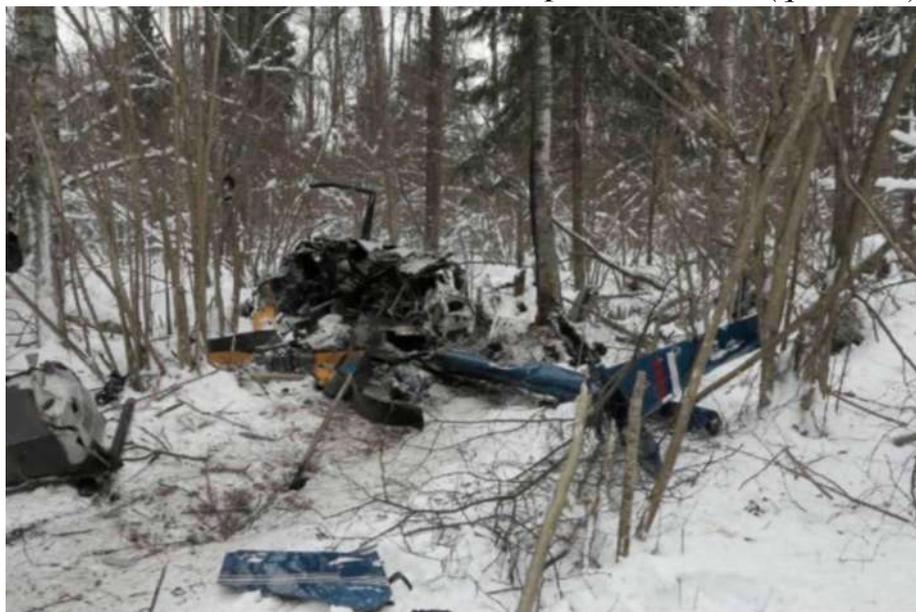
(фото 35)

08.12.2012 в районе города Солнечногорск (Московская область) произошла катастрофа вертолётa R-44П, принадлежащего частному лицу. Вертолёт в назначенный пункт не прибыл. Был найден егерем спустя 4 дня, разрушенным и частично сгоревшим. Пилот и два пассажира погибли. Срок действия сертификата лётной годности закончился в марте 2012 года (*фото 35*).

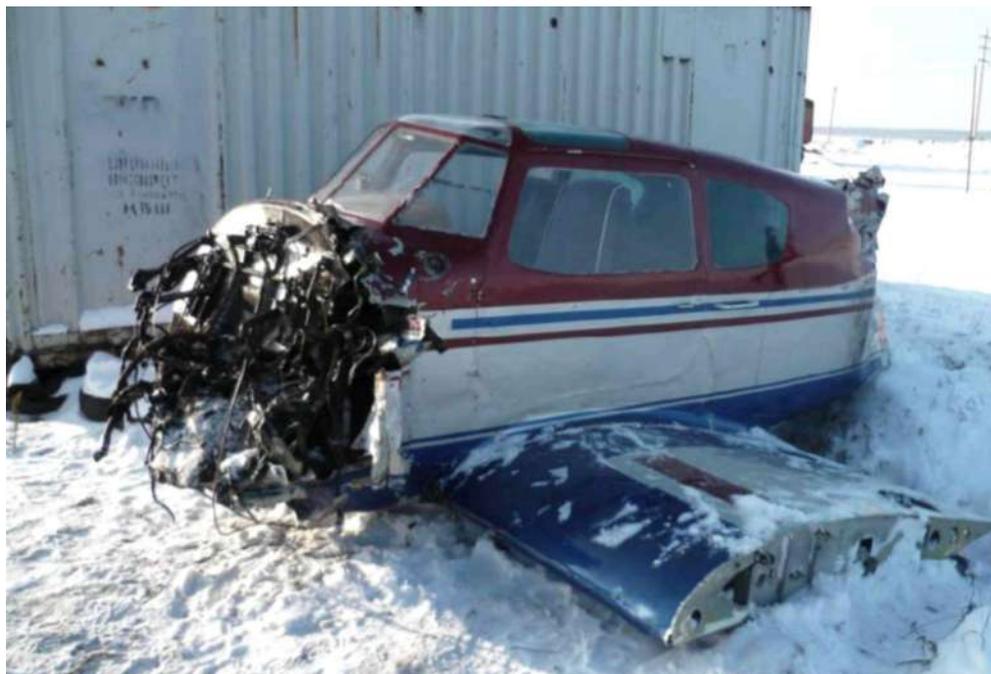
(фото 36)

06.01.2013 в районе ПП «Подстепки» потерпел аварию самолёт В-18Т (Як-18Т), принадлежащий частному лицу. Выполнялся учебный полёт. При выполнении левого разворота со скольжением самолёт столкнулся с ледовой поверхностью водохранилища (*фото 36*).

Причиной аварии явилась потеря пилотом пространственной ориентировки в условиях ограниченной видимости при выполнении разворота на предельно малой высоте над заснеженной поверхностью, что привело к неконтролируемому увеличению крена самолета, снижению и столкновению ВС левой плоскостью с ледяной поверхностью водохранилища. ВС имеет повреждение: левой и правой плоскостей, двигателя и воздушного винта, разрушена хвостовая часть и киль. КВС имеет лёгкие телесные повреждения.
