Федеральное агентство
воздушного транспорта
(РОСАВИАЦИЯ)

Западно-Сибирское
межрегиональное территориальное
управление воздушного транспорта
(Западно-Сибирское
МТУ ВТ Росавиации)

АНАЛИЗ СОСТОЯНИЯ БЕЗОПАСНОСТИ ПОЛЕТОВ В ОСЕННЕ-ЗИМНИЙ ПЕРИОД 2011-2013 ГОДОВ

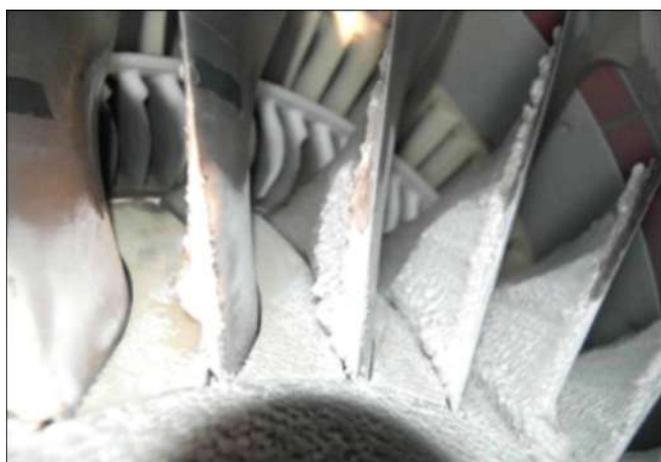
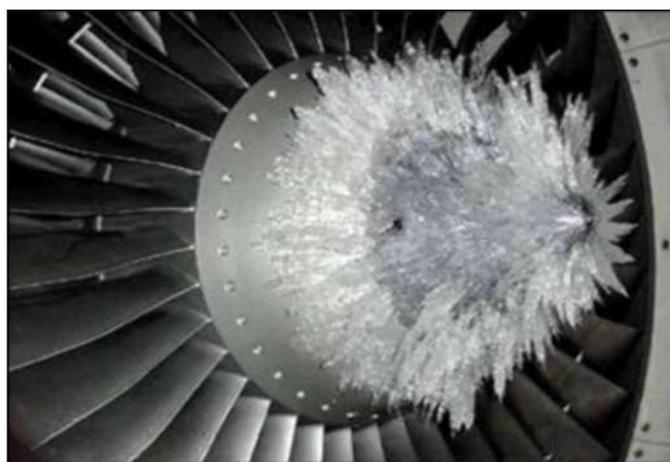
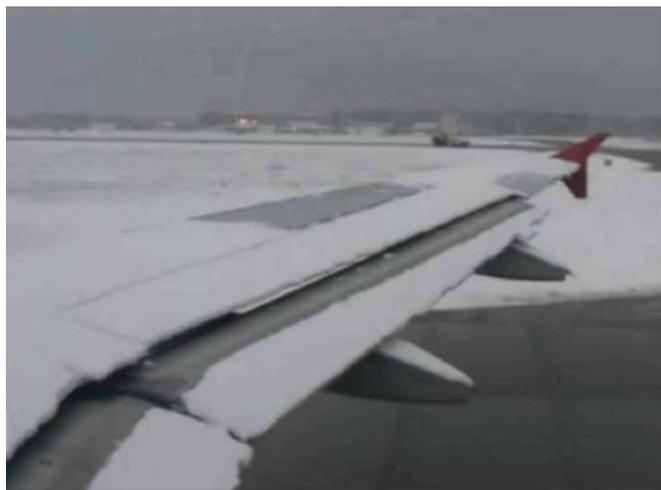
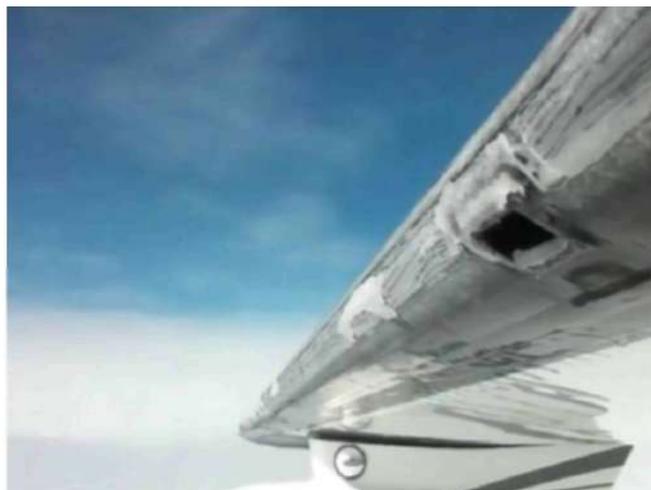
Образование снежно-ледяных отложений на аэродинамических поверхностях, на поверхностях входного направляющего аппарата двигателей, на органах управления и приемниках воздушного давления даже в небольших количествах могут оказать значительное влияние на выполнение полета (*фото 9, 10, 11, 12*). В связи с чем, обледенение ВС в любой форме представляет серьезный фактор опасности, который обуславливает:

Вылет без удаления следов наземного обледенения согласно всем руководящим документам в авиации любого государства Запрещен!

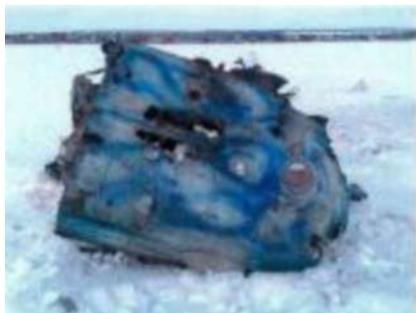
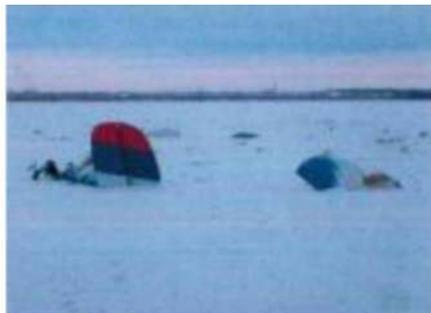
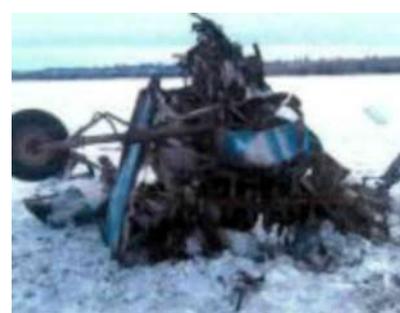
19.03.2011 на аэродроме Центрального авиационно-спортивного аэроклуба «Забельский», в районе г.Уфа, произошла авария вертолётa Ка-26, принадлежащего физическому лицу (*фото 22, 23, 24*).

Авария произошла в результате ошибок в технике пилотирования лица, осуществлявшего управление воздушным судном, на этапе разгона скорости, после выполнения зависания, при вероятном наличии предельного значения попутной составляющей ветра, что в условиях белизны снежного покрова привело к потере контроля за высотой полёта и столкновению с земной поверхностью.

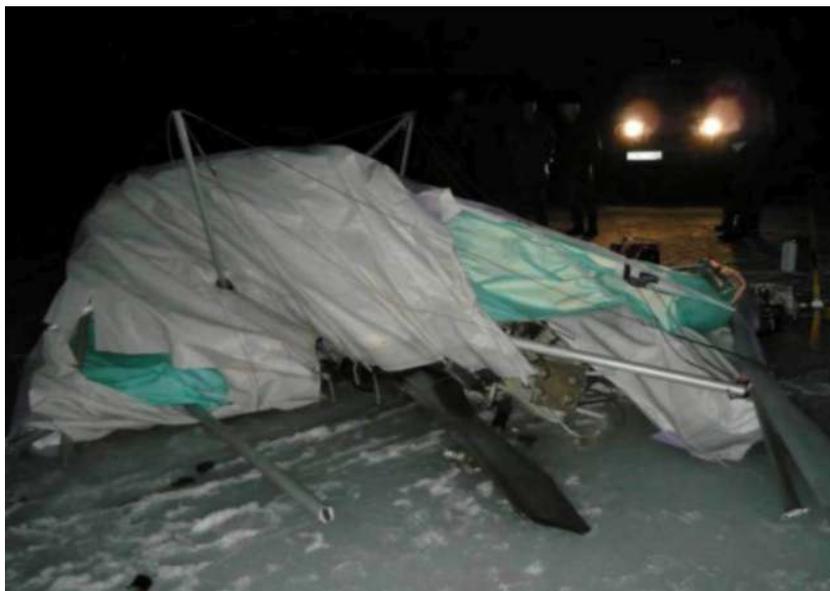
Фото 25

08.04.2011 в акватории Нижнесалдинского пруда Свердловской области произошла катастрофа дельталёта МД-20ДИ, принадлежащего частному лицу (*фото 25*). Катастрофа произошла из-за ошибки пилота, допустившего несообразные действия по управлению дельталёт во время взлёта в условиях сильного порывистого ветра, что привело к выходу крыла на «срывной» режим

обтекания, сваливанию дельталёта и столкновению с ледяной поверхностью пруда. Пилот и пассажир погибли.

Причиной ошибки могло быть состояние алкогольного опьянения пилота, под воздействием которого были допущены неадекватные управляющие действия в условиях турбулентности и порывистого ветра, превышающих предельные значения, указанные в руководстве по лётной эксплуатации дельталёта. Указанный дельталёт продолжали эксплуатировать, несмотря на истекший срок действия сертификата лётной годности. Пилот дельталёта, на момент происшествия, действующего свидетельства пилота также не имел.

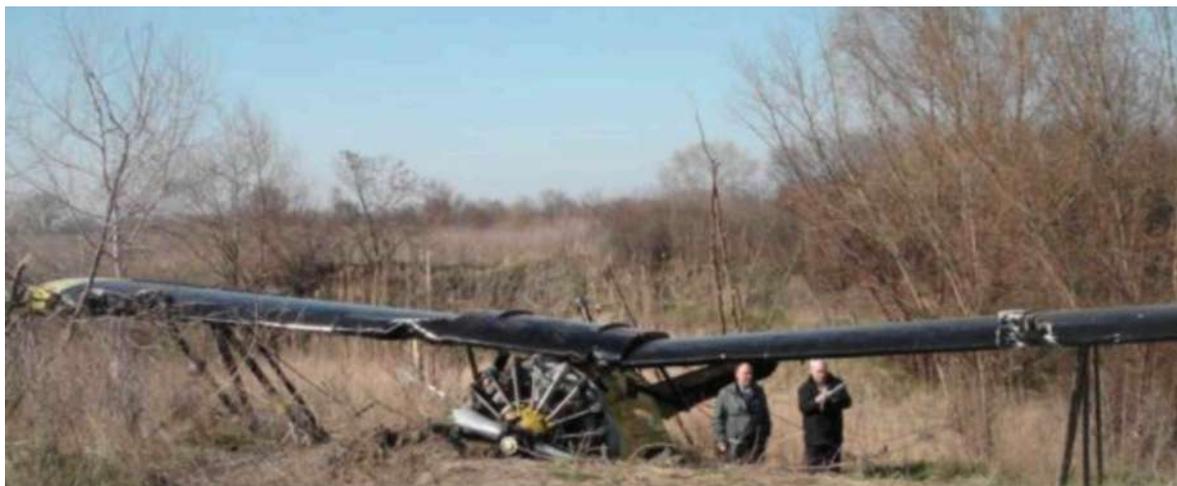
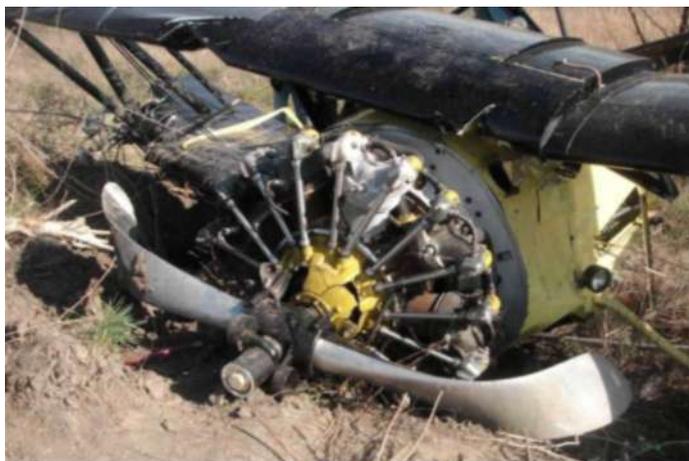
20.04.2011 в районе аэродрома Романовская (Ростовская область) потерпел аварию самолёт С-164 (фото 26, 27). Сертификат лётной годности ВС отсутствовал.

В процессе выполнения посадки ВС столкнулось со склоном оврага глубиной около 4 метров.

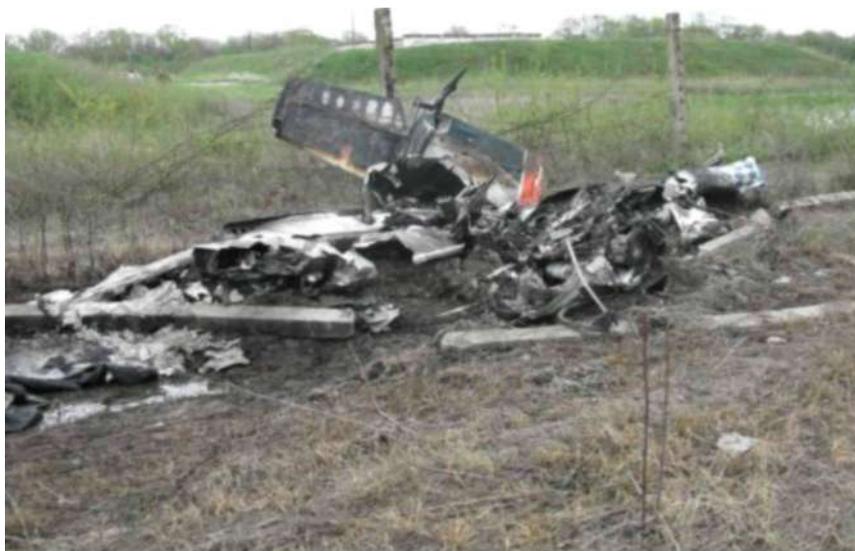
Фото 28

30.04.2011 в Краснодарском крае произошла катастрофа ЕЭВС АОН самолёта «Cetus A702», принадлежащего физическому лицу (*фото 28*). В органы ОВД был представлен план полёта самолёта «Cetus A1000».

высшего пилотажа, выполнял пилот с места пассажира. При выполнении фигуры пилотажа «поворот на вертикале» произошло сваливание самолёта в левый штопор. Отсутствие запаса высоты не позволило пилоту вывести самолёт из штопора, что привело к столкновению с землёй. КВС и пилот погибли.

Катастрофа произошла в результате «сваливания» самолёта в левый крутой штопор, на предельно-малой высоте, при выходе из фигуры высшего пилотажа «поворот на вертикале», из-за ошибки в технике пилотирования и стала следствием сочетания следующих неблагоприятных факторов:

- выполнение полётов на самолёте, не предназначенном для данного вида полётов;
- активное пилотирование самолёта пилотом с места пассажира, что затрудняло считывание скорости и высоты с приборов, расположенных в левой части приборной доски;
- недостаточный опыт пилота на выполнении полётов на высший пилотаж на самолёте А702.

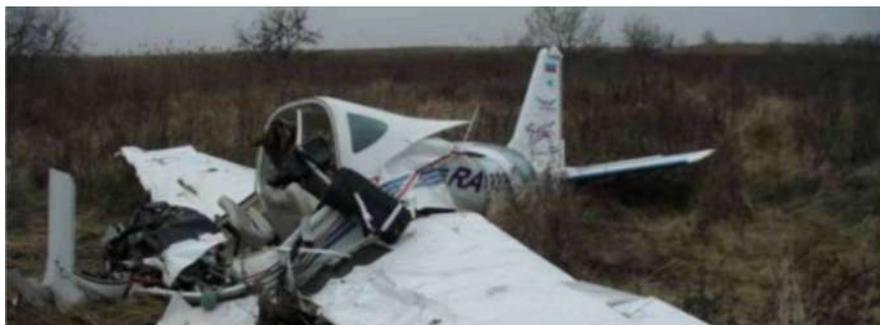
Фото 29

03.12.2011 в Ростовской области при выполнении учебно-тренировочных полетов произошла катастрофа самолета «SierraP-2002» НП УТЦ «ЧелАвиа-ЮГ» (фото 29).

Наиболее вероятно, катастрофа произошла из-за потери пилотом-инструктором работоспособности в полете, что привело к неконтролируемому воздействию на органы управления, появлению значительного крена и вертикальной скорости снижения, устранить которые пилот-стажер не смог. Экипаж погиб. Сопутствующим фактором явилось выполнение полета в зону на малой высоте, при погодных условиях, не позволяющих выполнять полеты в зоне.

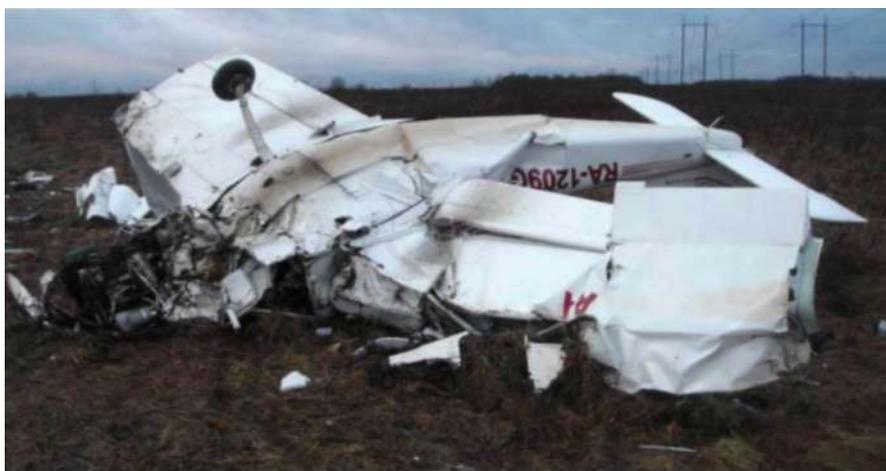
Фото 30

03.12.2011 в Ленинградской области при выполнении полетов в районе аэродрома произошла катастрофа самолета «SierraP-2002» ООО «Авиационная компания «ЧелАвиа» (фото 30).

В процессе выполнения разворота, на высоте 300 метров произошел отказ двигателя. После неудавшейся попытки запуска двигателя в воздухе, пилот принял решение о выполнении вынужденной посадки. При посадке на пересеченную местность самолет получил значительные повреждения.

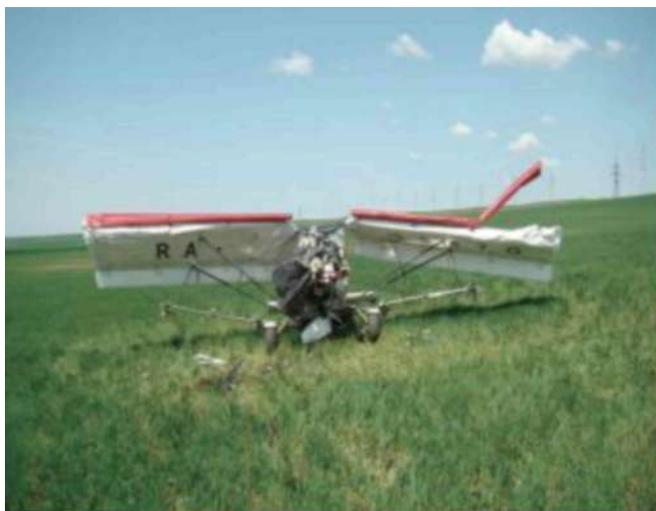
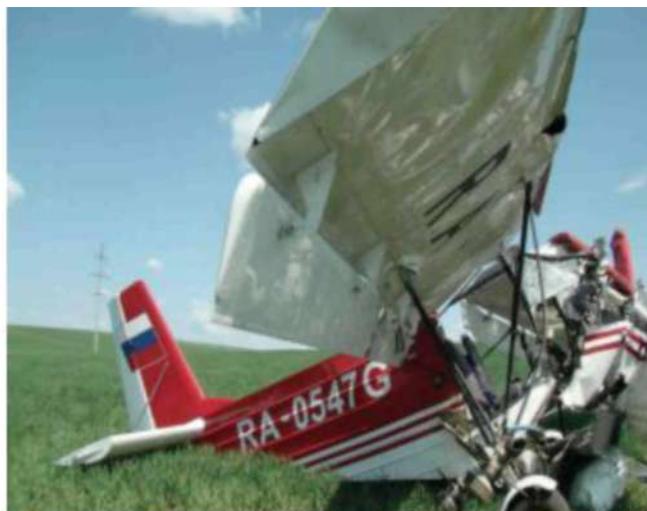
25.04.2012 в Волгоградской области потерпел катастрофу самолет СП-30ВТ, принадлежащий частному лицу (*фото 31, 32*).

закритические углы атаки и режим сваливания на малой высоте с последующим столкновением.
