ПРОТОКОЛ

кустового совещания по вопросам безопасности полетов и эксплуатации
легких и сверхлегких воздушных судов авиации общего назначения,
выполняющих полеты на территории подконтрольной ЗС МТУ Росавиации

Новосибирск

22 декабря 2022 г.

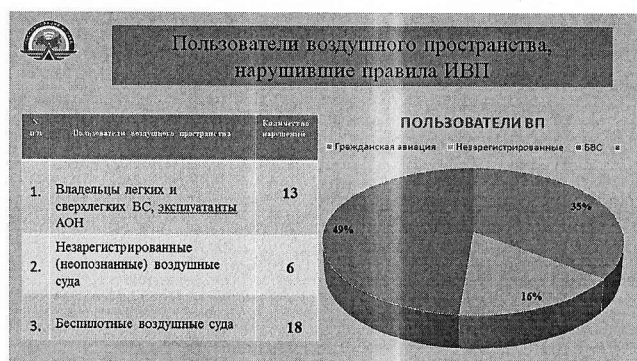
Рис. 4 – Пользователи воздушного пространства, нарушившие правила ИВП
